EKSPERTYZA TECHNICZNA

w sprawie możliwości wymiany dwóch dźwigów
osobowych w budynku Miejskiego Szpitala w Żorach
ul. Dąbrowskiego 20,

Szpital Miejski w Żorach
44-240 Żory, Dąbrowskiego20

CZERWIEC, 2019

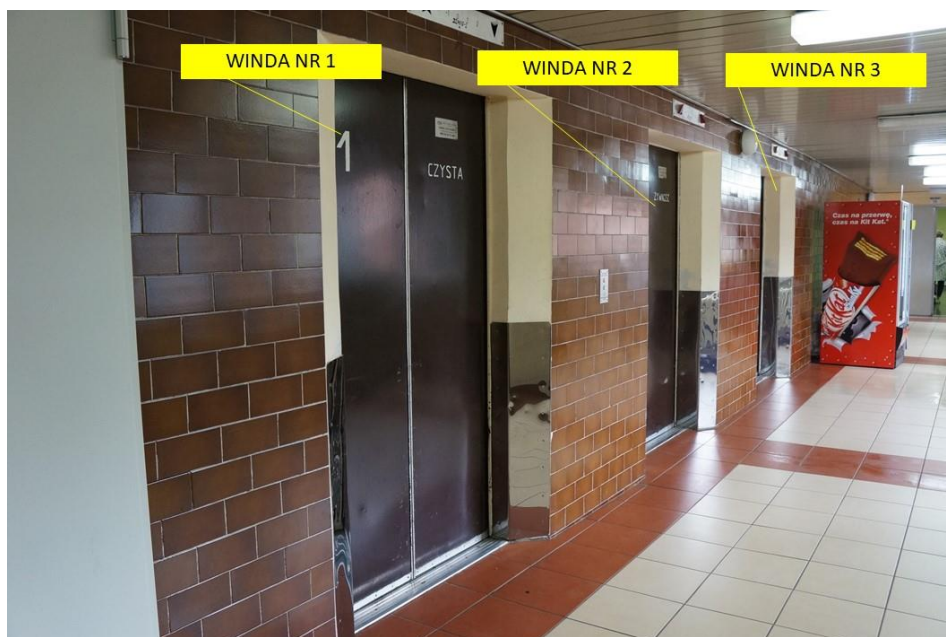
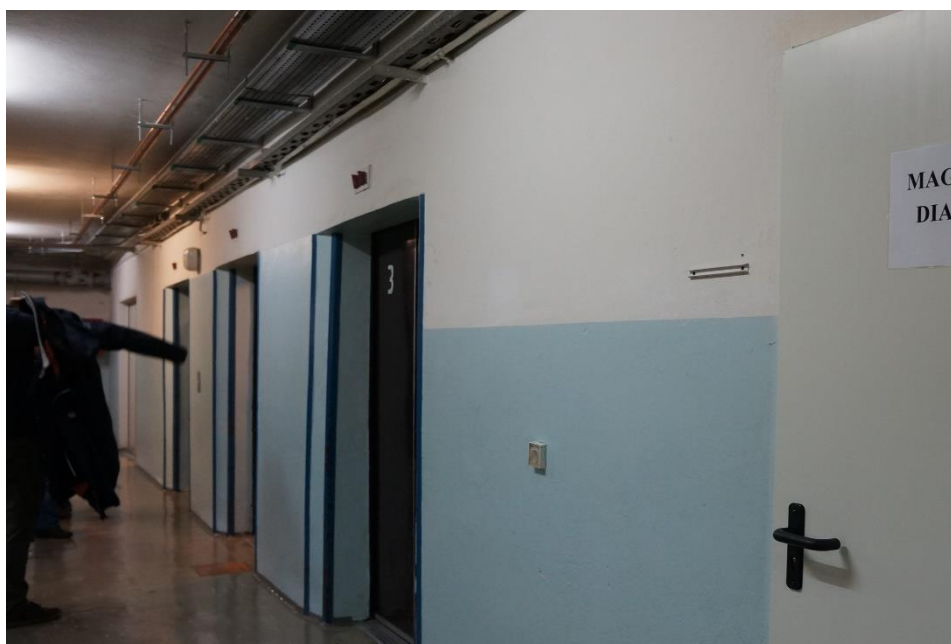
Przedmiot ekspertyzy stanowią trzy szyby windowe NR1, NR2, NR3 usytuowane obok siebie ze wspólnymi ścianami wewnętrznymi. Wejścia do wind wzdłuż korytarza komunikacyjnego pomiędzy oddziałami szpitala (rys. 2).

Rysunek 2. Obecny widok wind. Parter i piwnica

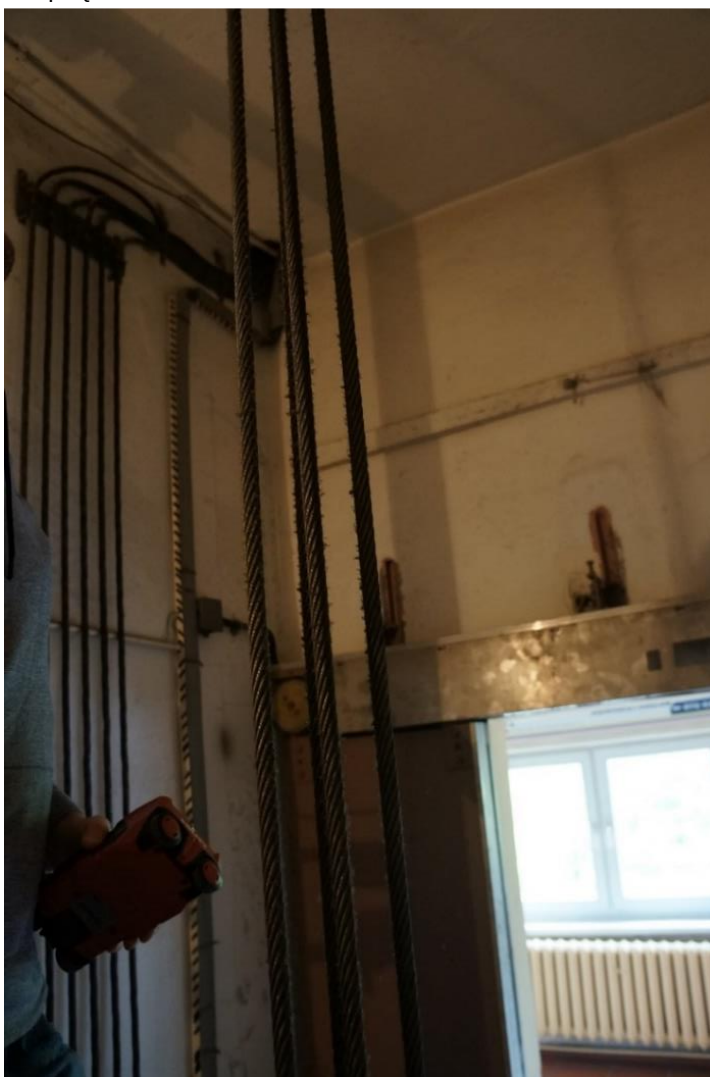
Rysunek 4a,b.. Szyb NR2 obecnie pracująca jednostka windowa

- szyby windowe posiadają po 4 przystanki: w piwnicy, na parterze, I piętrze II piętrze,
- w szymbach zamontowane **windy osobowe z przeciwwagą z boku**.

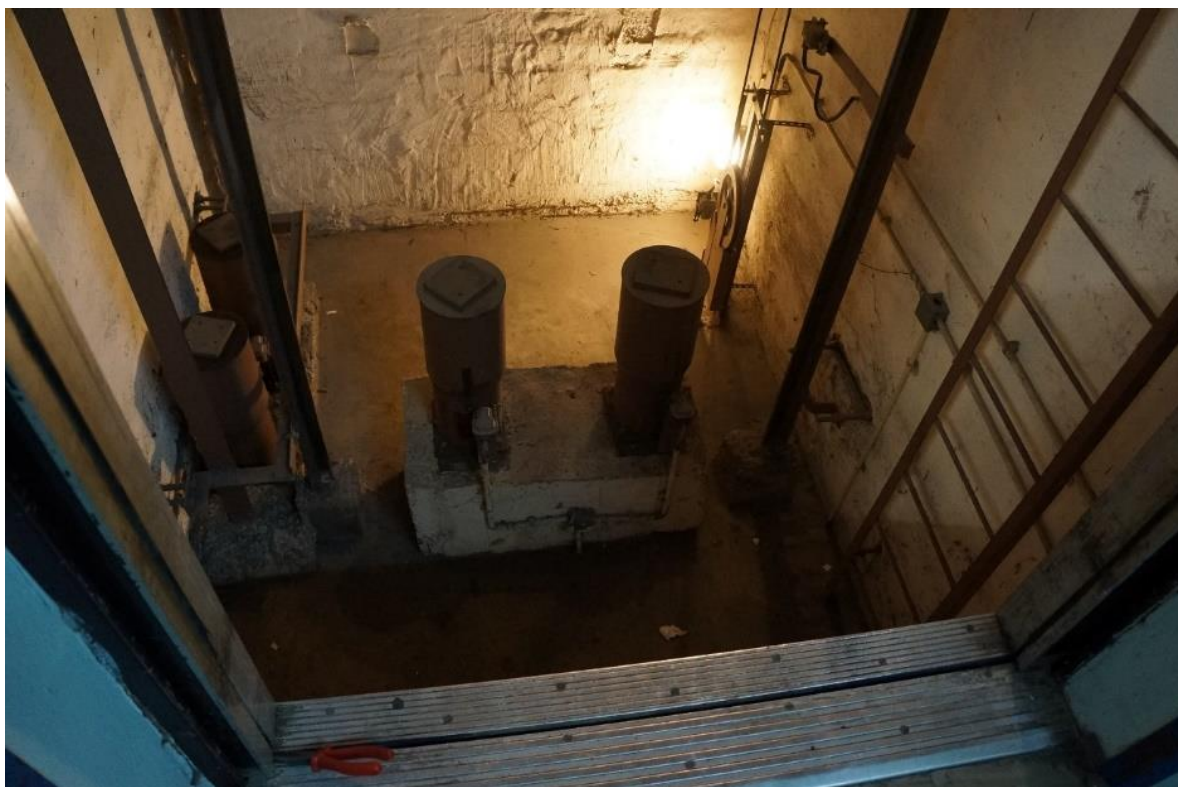
Rysunek 5. Podszynie W środkowej części dwa zderzaki kabiny , po lewej stronie 2x zderzaki przeciwwagi

- zgodnie z dokumentacją projektową z 1982 roku, szyb windy posadowiony jest na płycie żelbetowej grubości **40,0 cm**, która posiada zapas nośności,
- ściany podszynia żelbetowe wysokości **1,78cm (±3cm)**; o zróżnicowanych grubościach **30 cm** frontowa, **20 cm** ściany boczne i między szybami windowymi i **40cm** ściana tylna
- na każdym podszyniu w środkowej części dwa cokoły betonowe (zderzaki kabiny) wysokości **47cm** .
- posadzka podszynia, płyta betonowa zatarta na gładko

- przewidzieć konieczność ewentualnego skrócenia lub wydłużenia zderzaków kabiny i przeciwwagi (cokoły żelbetowe) na których wsparte są odbojniki w podszybiu w celu zabezpieczenia kabiny dźwigu– należy wskazać w rozwiązaniach projektowych rzędne wysokości.

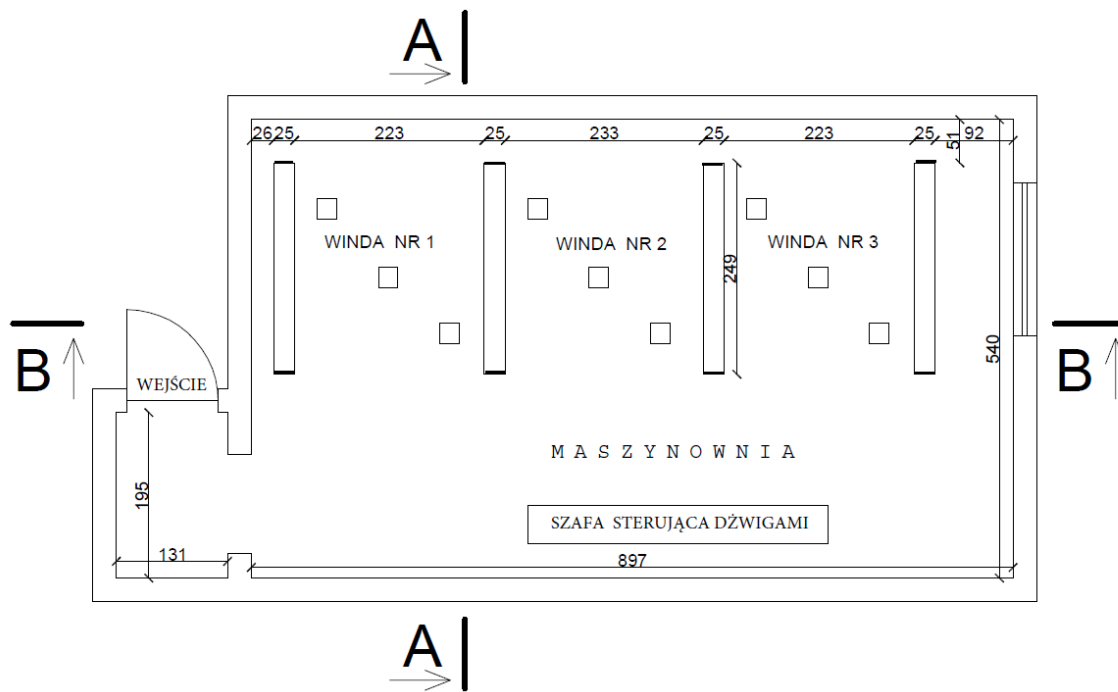
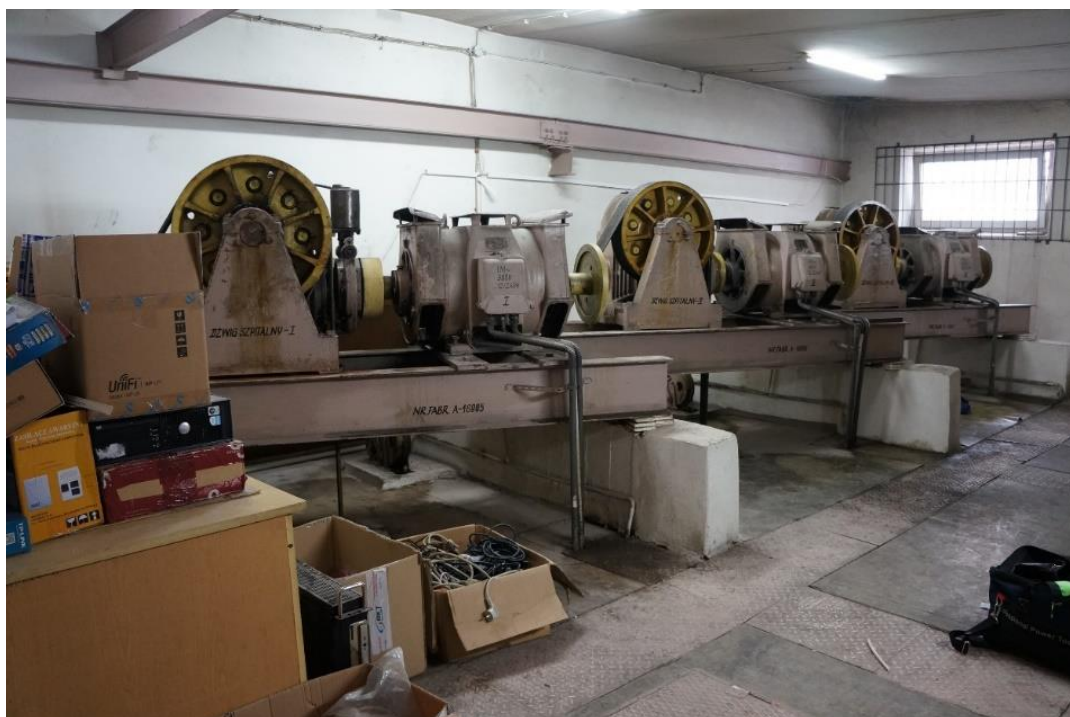
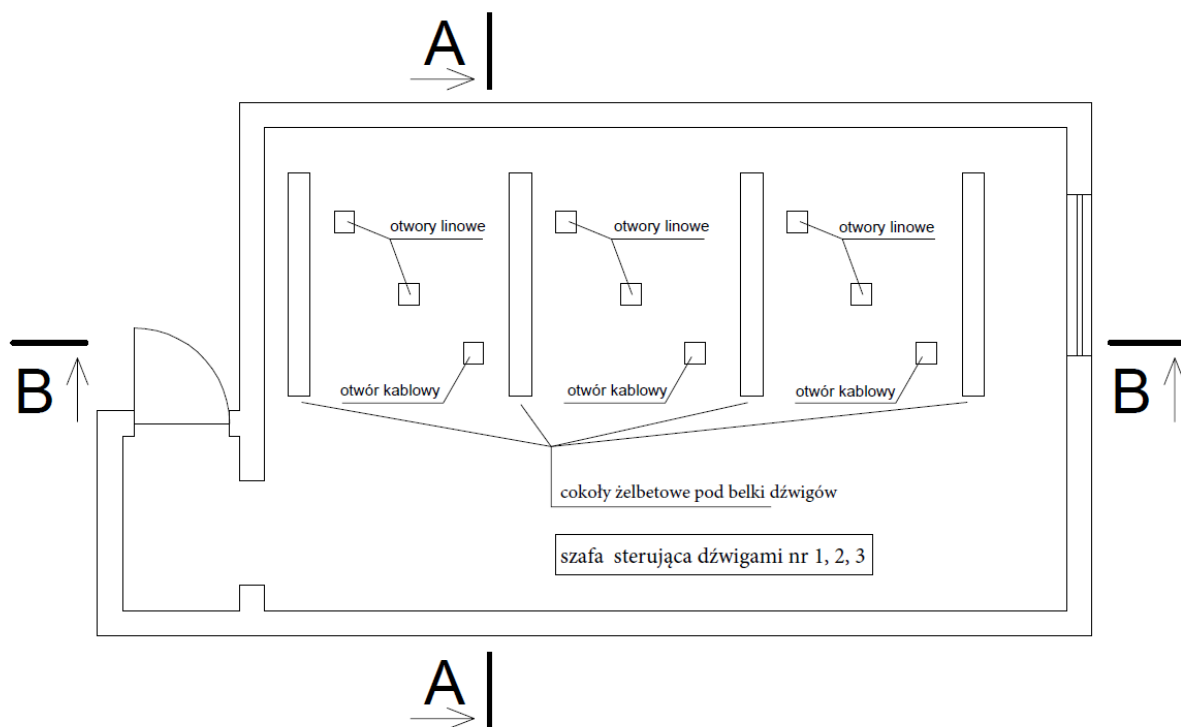
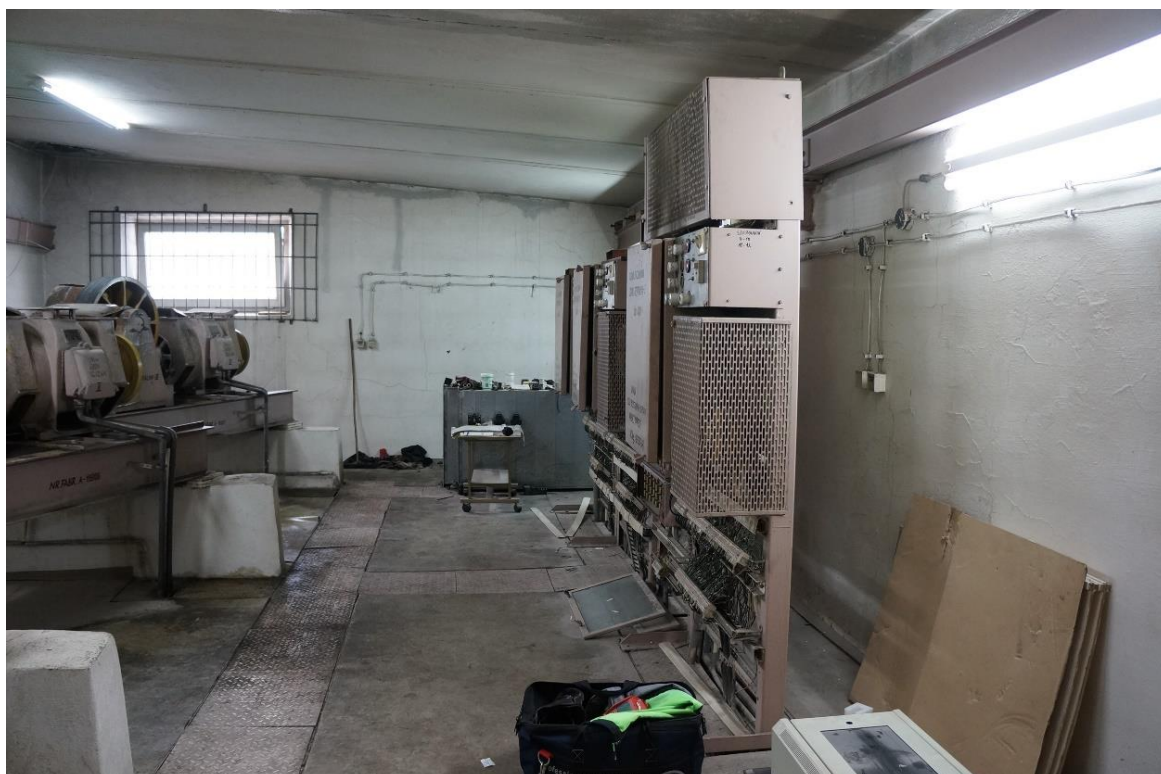
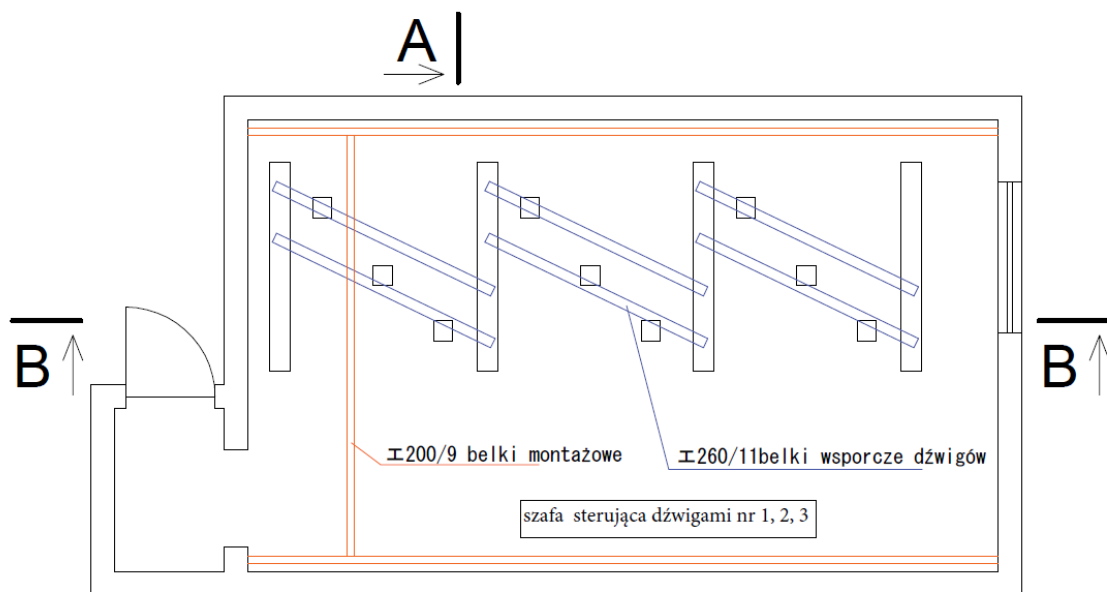
Rysunek 6. Maszynownia - inwentaryzacja 05'2019

- maszynownia znajduje się na **IV** kondygnacji (nad drugim piętrem),
- w pomieszczeniu maszynowni wykonane są podwyższenia na ścianach oddzielających poszczególne szyby windowe – cokół żelbetowy o wysokości **50cm** i szerokości **26cm** długości średnio **2,5m**
- maszyny wyciągowe wsparte są na cokołach żelbetowych (wykonanych jako przedłużenie ścian szybu windowego) na których oparte są po **dwie stalowe** belki z **I 260 w ułożeniu równoległym na podkładkach poziomujących wraz z betonową** płytą dociążającą nad dolną półką **II** (z otworami dla lin dźwigu),

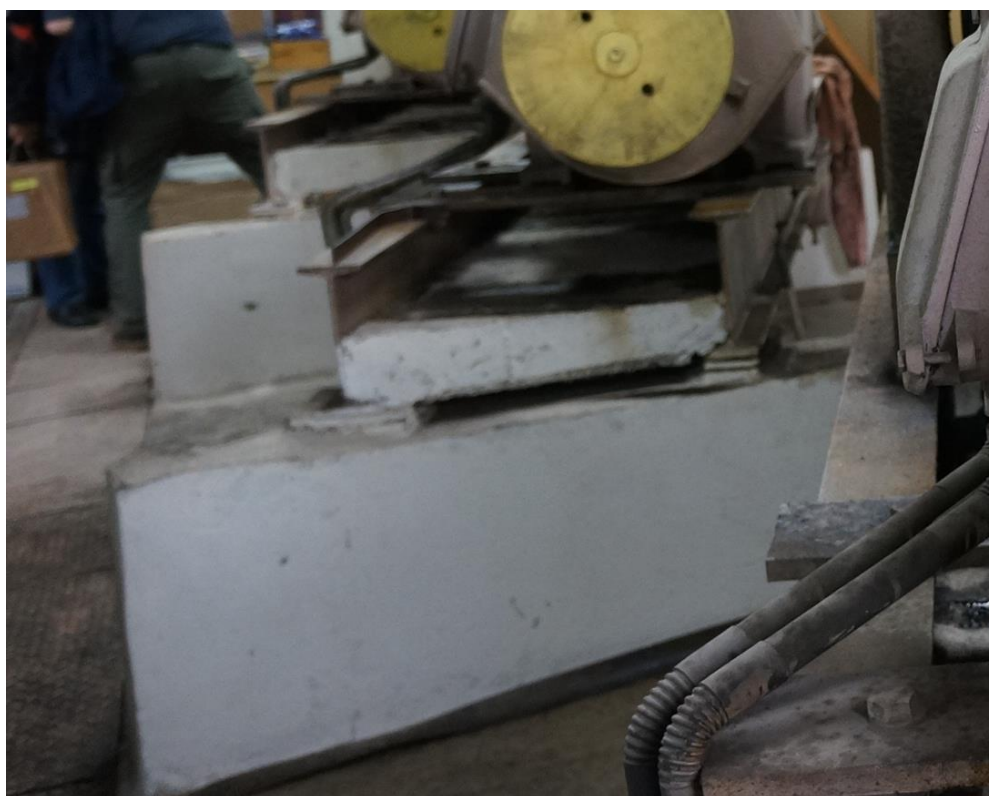
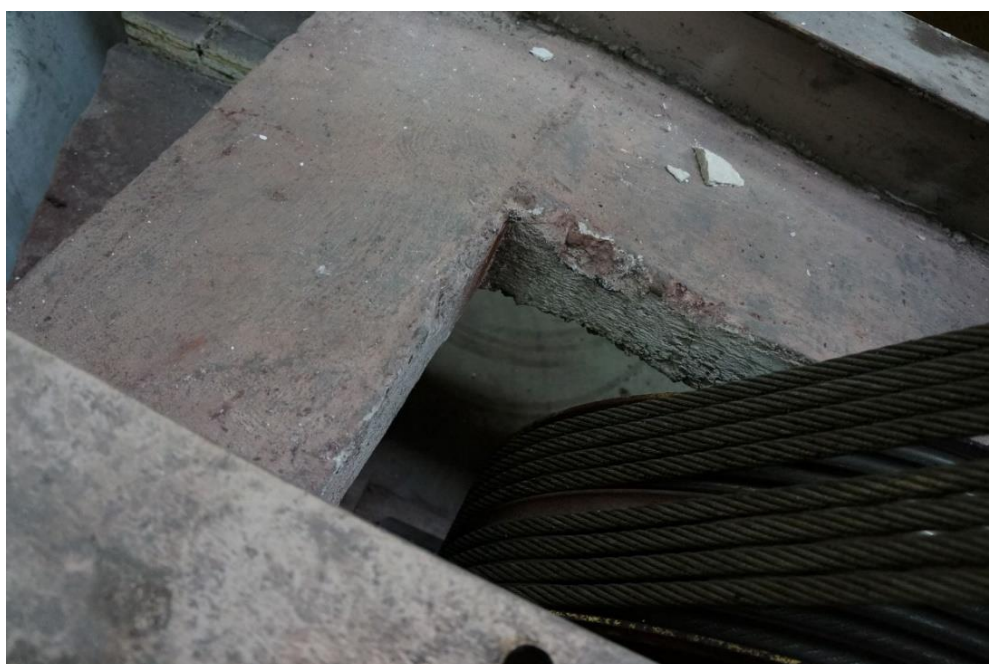
Rysunek 7. Płyta balastowa na belkach nośnych I260

- koniecznym jest opracowanie projektu konstrukcji wykonania nowych nadproży powiększonych otworów drzwiowych na przystankach oraz sprawdzenie nośności stropu szybu windowego z zwiększoną ilością otworów oraz sprawdzenie nośności istniejących belek stalowych do podparcia urządzeń maszyny wyciągowej lub wydanie nowych przy założeniu zwiększonej nośności maszyna wyciągowa przeciwwaga, kabina - zgodnie DTR.

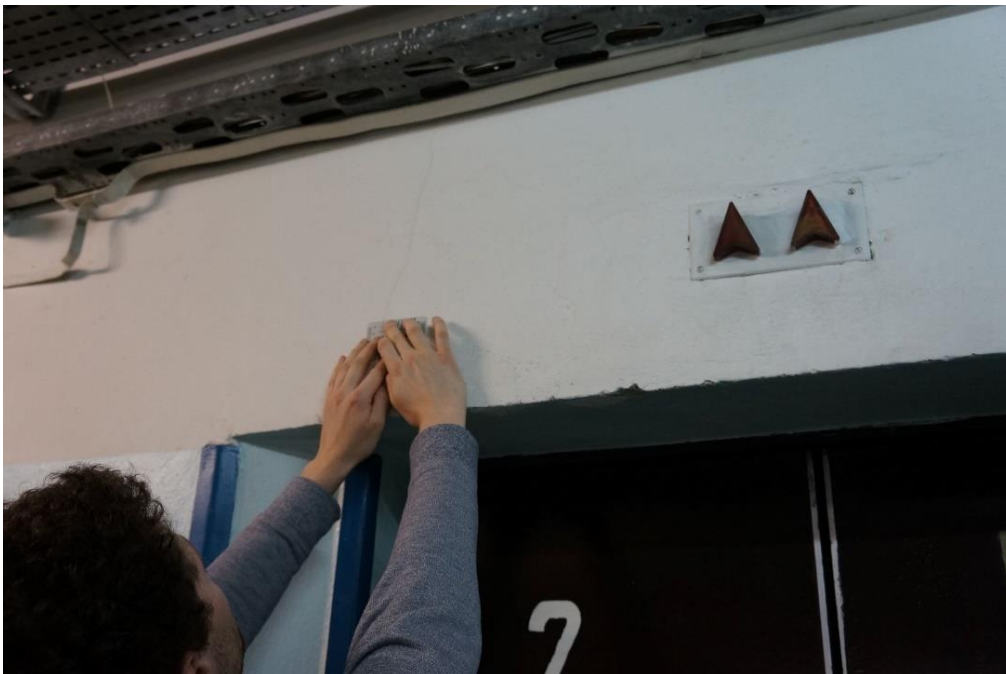
Rysunek 8. Rysy na nadprożu wind 0,2mm- poziom piwnicy

- stan obecny konstrukcji żelbetowej szybów windowych jest dobry a widoczne zarysowania powstały najprawdopodobniej w wyniku szkód górniczych, wielkość rys na ścianach i stropie szybu, na cokołach, na stropie nadszybia i podszybia mieści się w granicy do 0,3mm,

Wskazane uszkodzenia mogą mieć wpływ i być istotne dla doboru urządzeń oraz prac projektowych w zakresie wymiany urządzeń dźwigów i określenia szczegółowego zakresu prac. Stwierdzone w niniejszym rozdziale uszkodzenia głównie wymagają napraw polegających na przetarciach, uzupełnieniach tynków, zabezpieczenia i

wykonania otuliny zbrojenia w celu zabezpieczenia przed jego korozją (w miejscach widocznego odkrytego zbrojenia), zamurowanie otworów po wcześniejszych pracach.

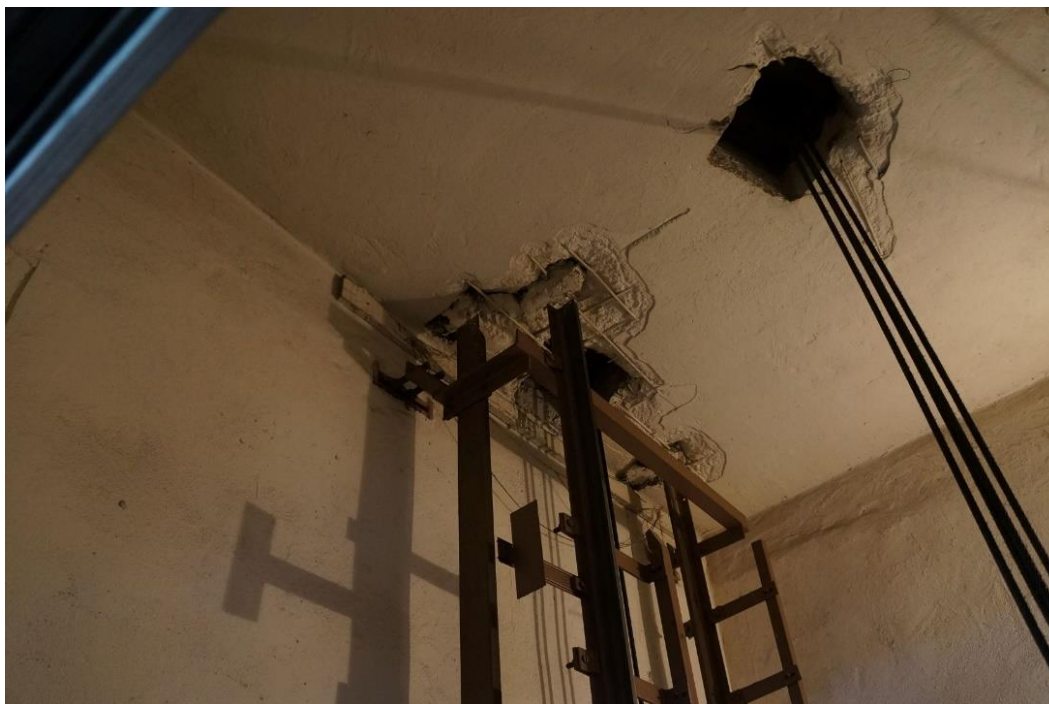
Rysunek 9. Widoczne odkryte zbrojenie #8 narażone na korozję. Uszkodzenia otuliny zbrojenia i braki wypełnień. ,

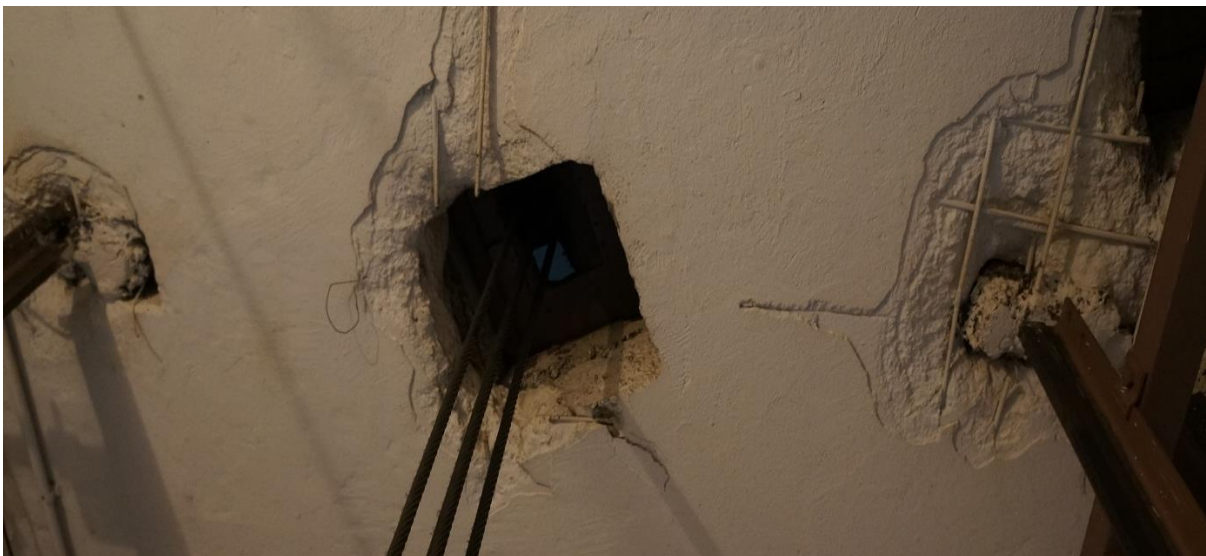
- konstrukcja stropu nad szybami windowymi (nadszybie) wykonana jako strop płaski zbrojony krzyżowo prętem **#8** żebrowanym co średnio 8 cm do 15cm. Min. otulina zbrojenia ok 2cm.
- ściany z obrzutką tynkową – tynk cementowy kategorii I
- drabina komunikacyjna wewnątrz szybu zlokalizowana po prawej stronie,

Rysunek 10. Układ zbrojenia w stropie nadszybia.

- sprawdzenie nośności stropu nad szymbami windowymi – należy sprawdzić przed lub w trakcie prowadzenia robót czy istniejące i zaprojektowane przejścia w stropie nie spowodują nadmiernego osłabienia stropu – (sprawdzenie ilości zbrojenia doprowadzonego do podpory i nad podporą) do sprawdzenia w trakcie wykonywania robót. Projektant powinien dobrać schemat statyczny tak aby obciążenia przenosiły max siły poprzez żelbetowe ściany szybu. W przypadku znacznego osłabienia stropu szczególnie w zakresie obecnego dźwigu nr 2 (pęknięcia , rynny kablowe) podjęte powinny być kroki w kierunku wzmocnienia stropu. Wzmocnienie np. poprzez nadlewkę zbrojoną krzyżowo z osadzeniem w elementy konstrukcyjne obiektu. Rozwiązanie wymaga opracowania projektanta konstruktora.

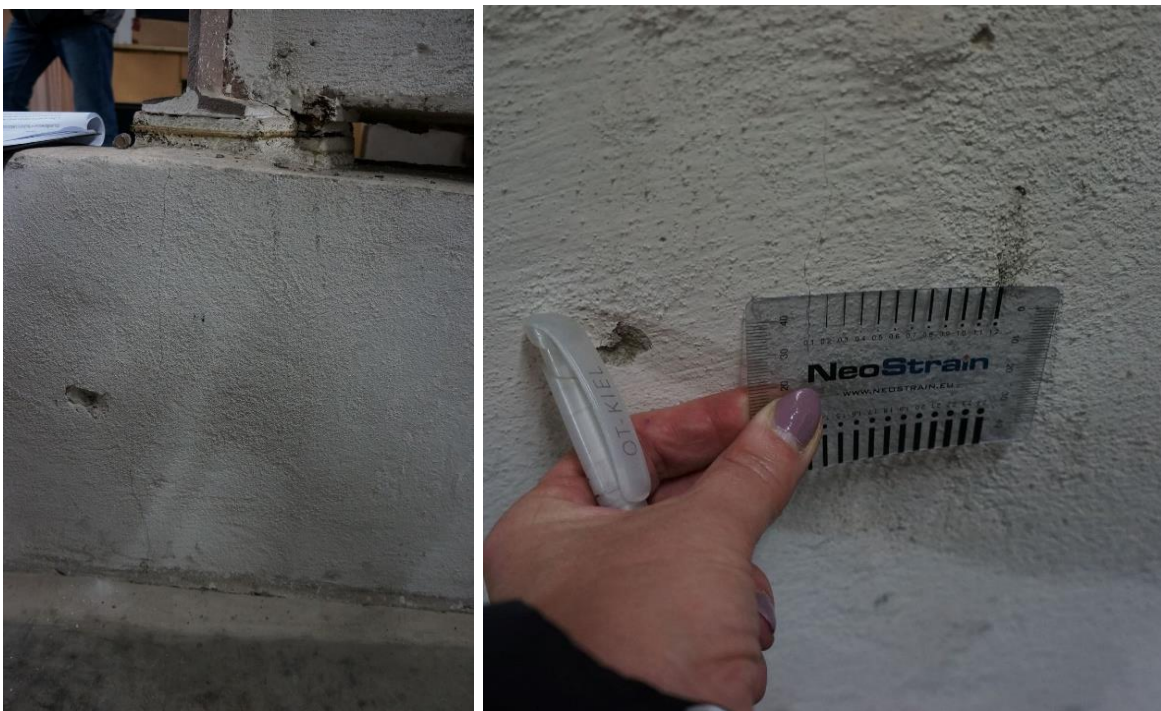
Rysunek 11. Rysy na cokołach jednostek dźwigowych. Szerokość rys 0,1mm oraz tylko jedna rysa może być traktowane jako uszkodzenie nieistotne

- przewidzieć konieczność ewentualnego skrócenia lub wydłużenia cokołów żelbetowych na których wsparte są belki stalowe podpierające maszynę wyciągową – przewidzieć odpowiednią ich wysokość,

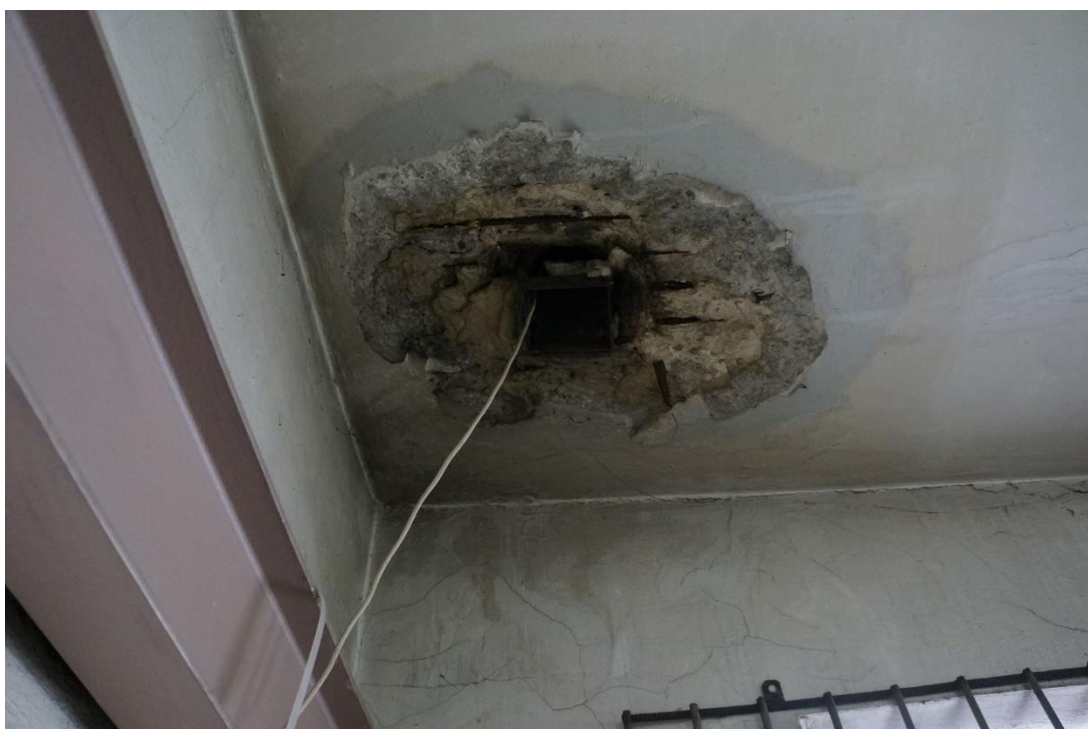
Rysunek 13. Korozja zbrojenia stropu nad maszynownią, brak wypełnienia betonu - - brak bezpośredniego wpływu na prace jednostek dźwigowych

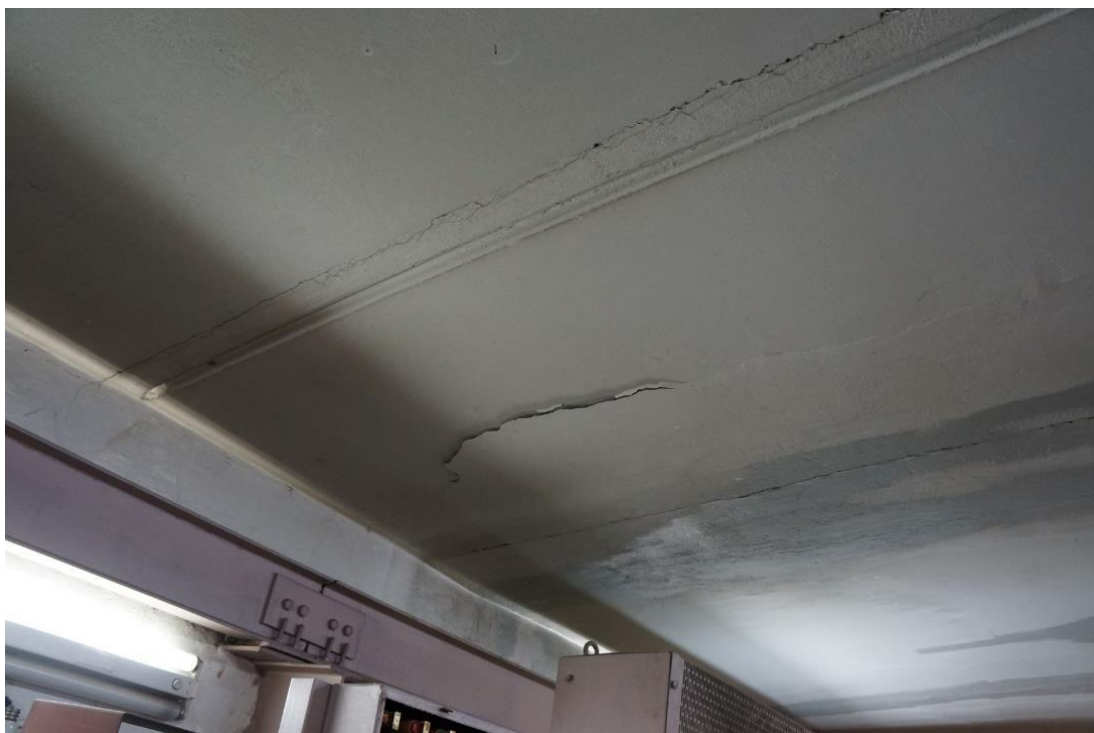
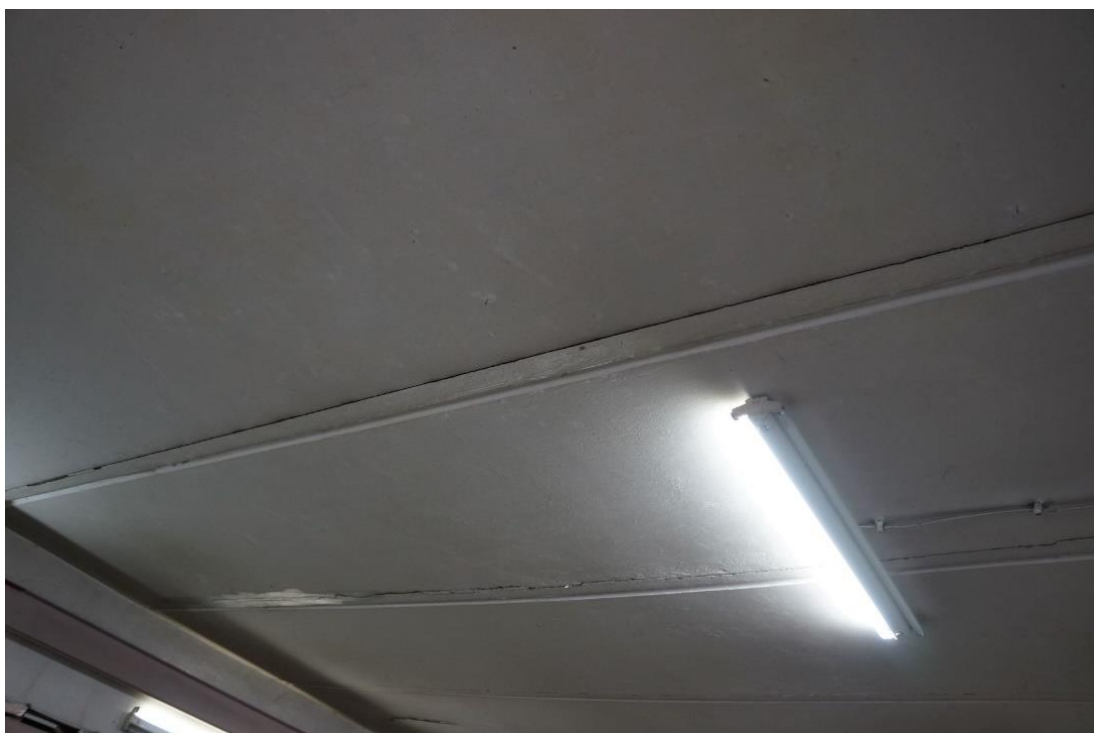
Rysunek 14a,b. Pęknięcia, rysy i odspojenia na stropie maszynowni - brak bezpośredniego wpływu na prace jednostek dźwigowych

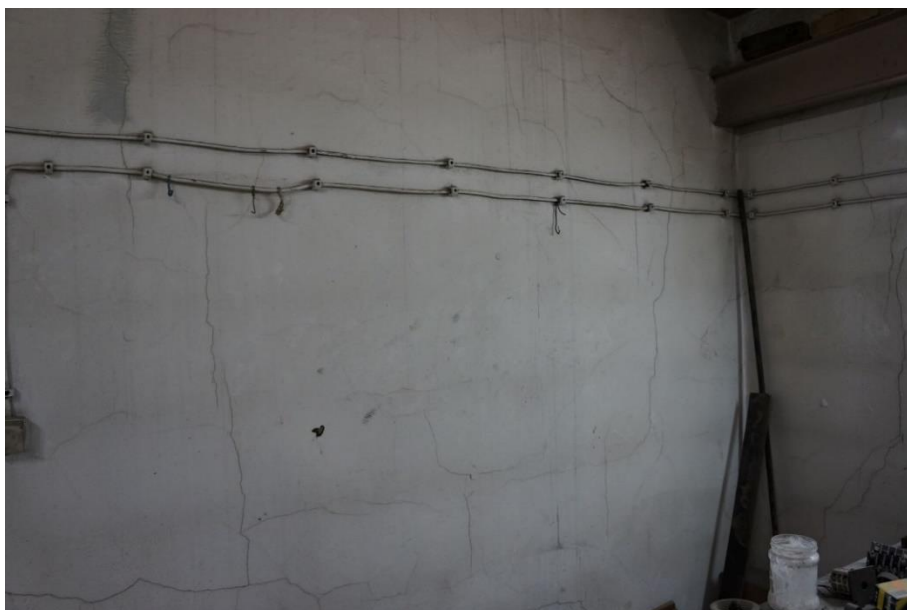
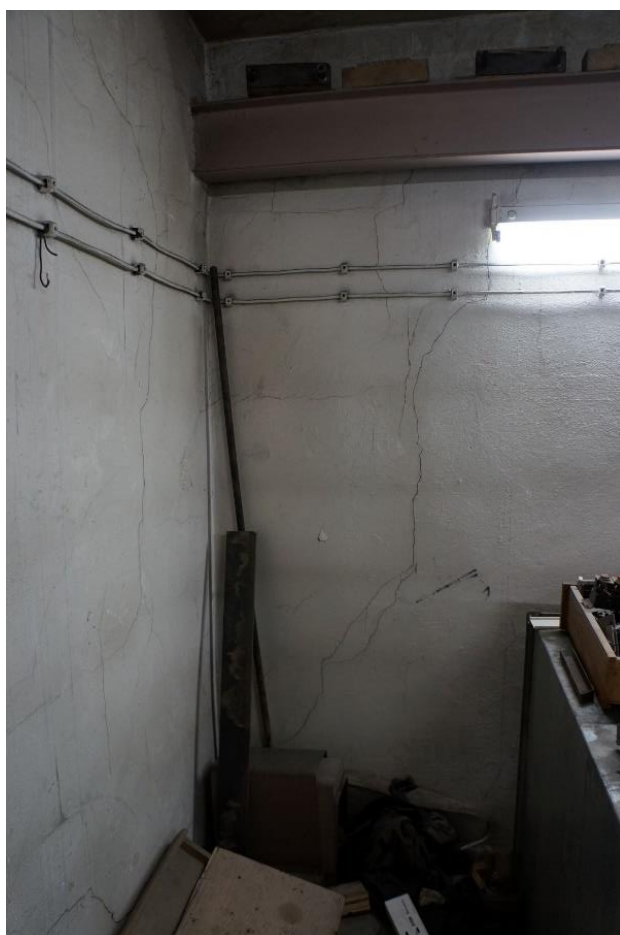
Rysunek 15a,b. Pęknięcia, rysy i odspojenia na ścianach maszynowni - brak bezpośredniego wpływu na prace jednostek dźwigowych

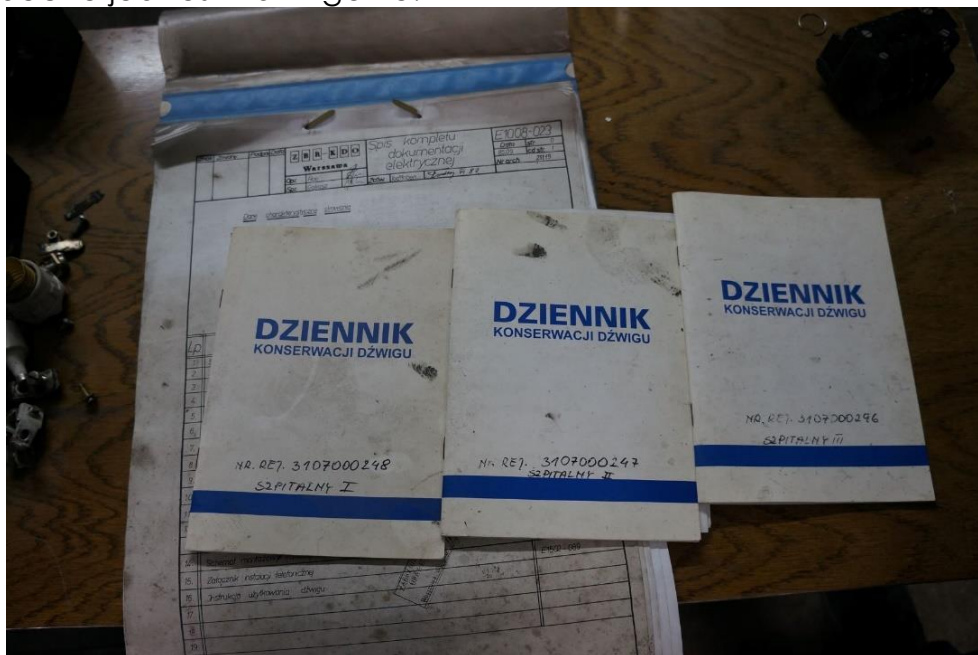
W ramach wizji lokalnej autorowi opracowania okazano dzienniki konserwacji 3 dźwigów z aktualnymi wpisami .

Rysunek 16. Książki konserwacji obecnych dźwigów i ich schemat elektryczny

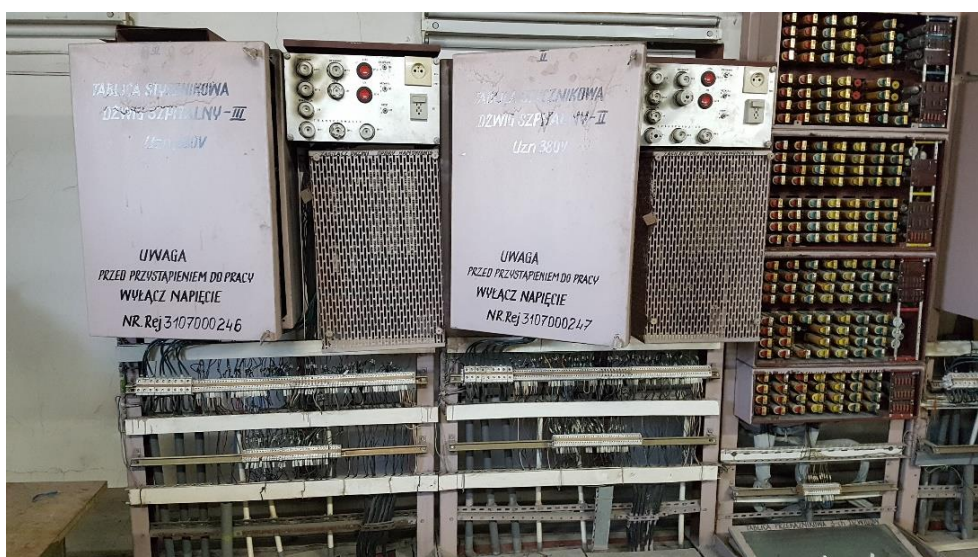
Rysunek 17. Szafy sterownicze w maszynowni trzech wind
